Miikka Simanainen

Ärjänsaaren rakennusten kuntoarviot

Insinööri(AMK)

Kevät 2015

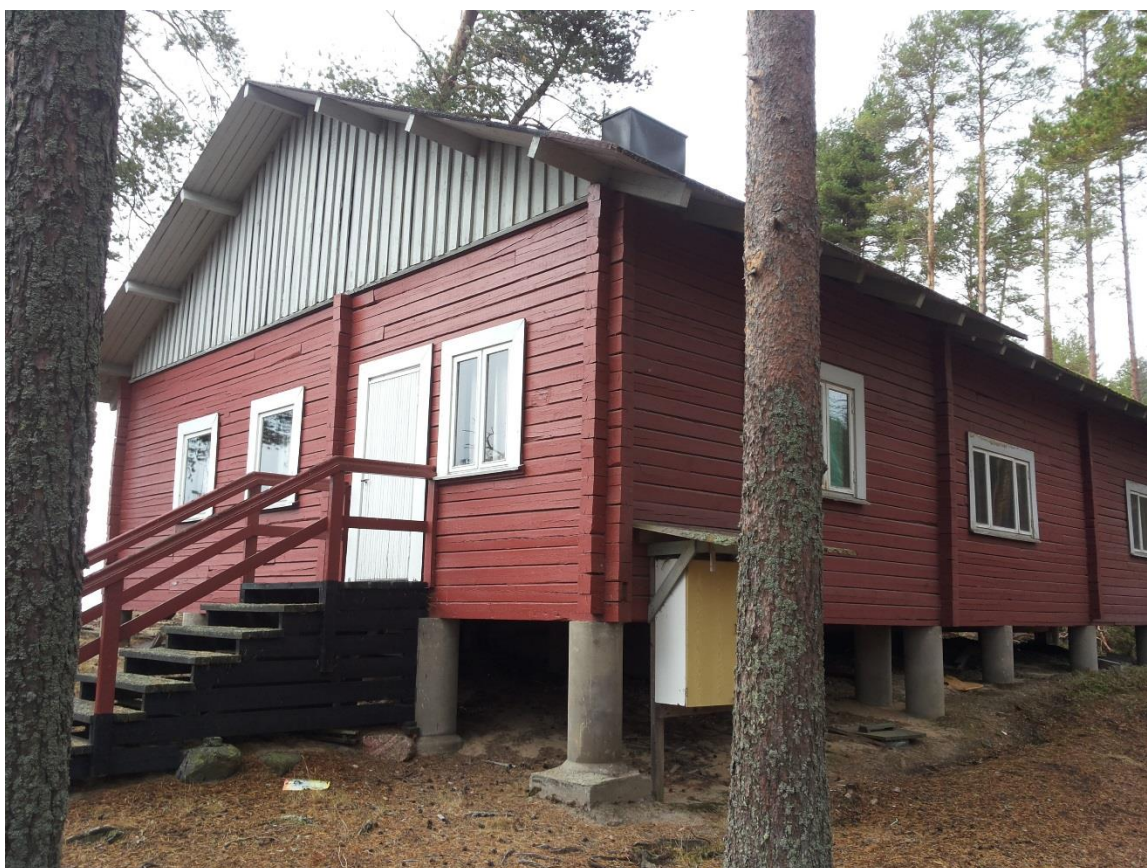
Kuva 15. Leirimaja Hautakaarten törmällä.

Sisätiloissa on muutamassa kohdassa merkkejä yläpuolelta tulevasta kosteudesta. Syyt niihin tulisi selvittää tarkemmissa tutkimuksissa ja vauriot on korjattava. Muutoin sisäpuoli on kohtalaisessa kunnossa. Leirikäytöstä johtuen sisäpuolen hirsissä on piirroksia ja nimimerkkejä. sisäpuolen hirret on mahdollista puhdistaa soodapuhalluksella. On kuitenkin makuasia, haluaako uudistaa vai säilyttää merkkejä menneistä ajoista.

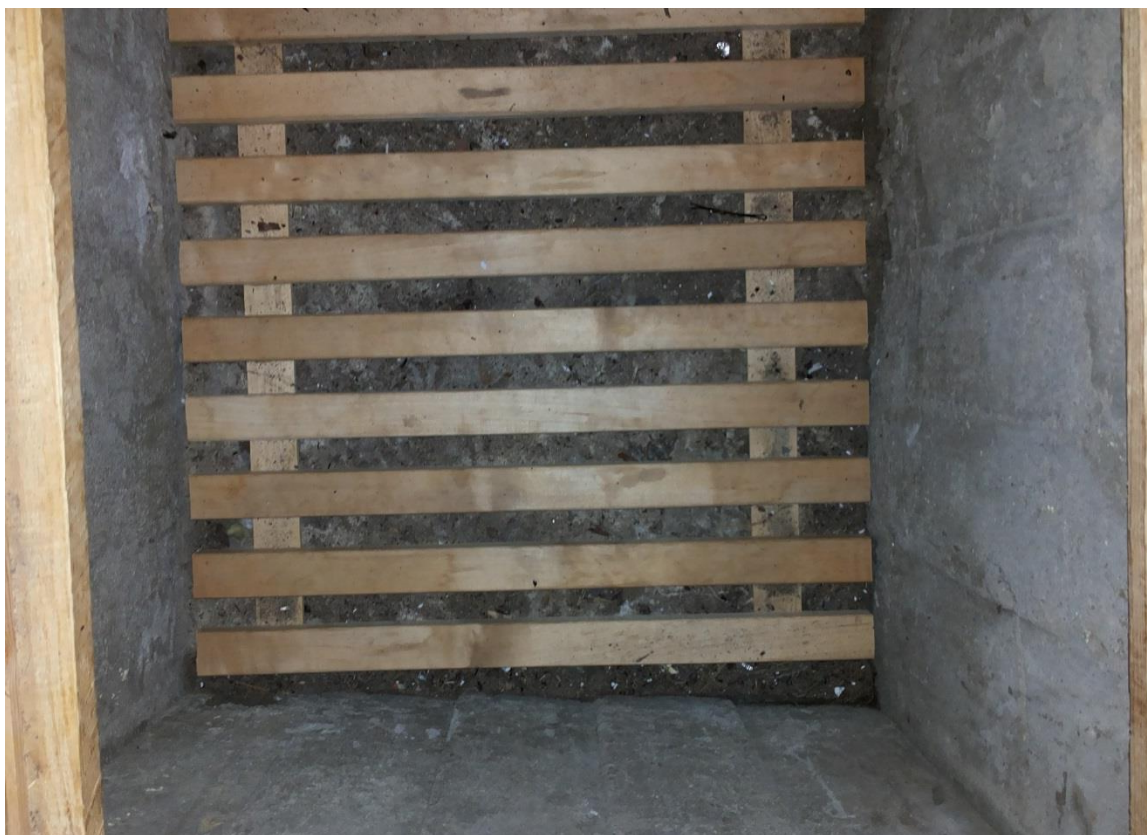
Kuva 27. Ruuansäilytystila lautamökin keittiön lattian alla.

Nykyisin lautamökeissä on käytössä pienet kellarin tapaiset ruuan säilytys lokerot, jotka ovat ihan hyvä ja toimiva ratkaisu. Kuvassa 27 on kuva ruuansäilytystilasta lautamökissä. Hirsimökeissä ruuansäilytyskellarit ovat ulkona, mikä ei ole niin toimiva ratkaisu kuin lautamökeissä.

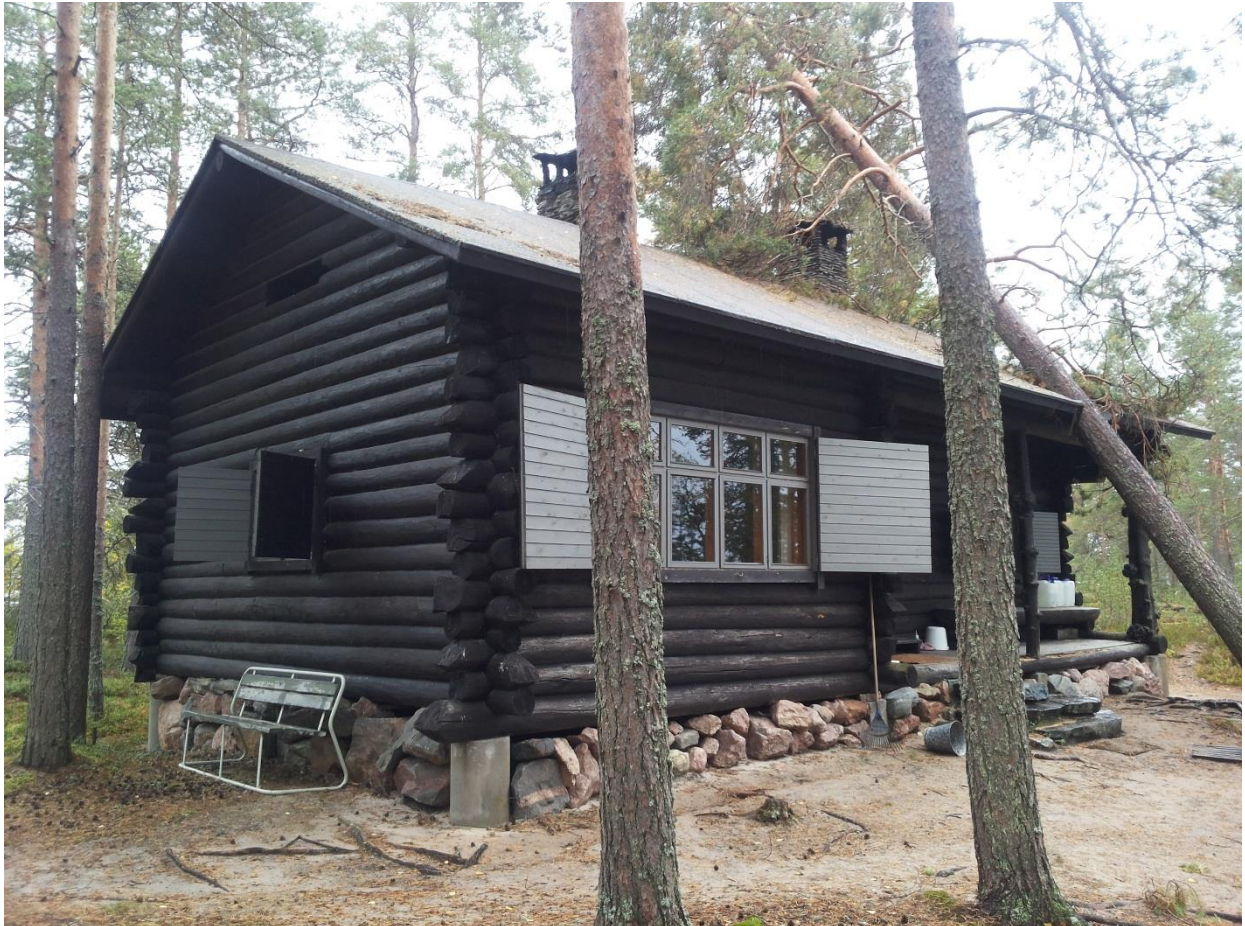
Vierasniemen tupa Ärjänsaari

Rakennuksessa ei ole havaittu sellaisia kosteusvaurioita tai muita vaurioita, joilla olisi selvää vaikutusta rakennuksen tämän hetkiseen asumiskelpoisuuteen tai turvallisuuteen.

9.3 Ikkunat ja ulko-ovet.	<p>Ovet ja ikkunat hyväkuntoiset</p> <p><i>Ei toimenpiteitä.</i></p>
9.4 Yläpohja ja vesikatto.	<p>Vesikatto huonokuntoinen, kulunut ja kasvaa sammalta. Lisäksi puu on kaatunut katon päälle. Yläpohjassa ylimääräistä roskaa. Kts. Kuvat 5, 6 ja 7.</p> <p><i>Suosittelaa vesikatteen uusimista ja yläpohjan tyhjennystä ylimääräisistä roskista. Katon päälle kaatunut puu poistettava ja vauriot korjattava.</i></p>

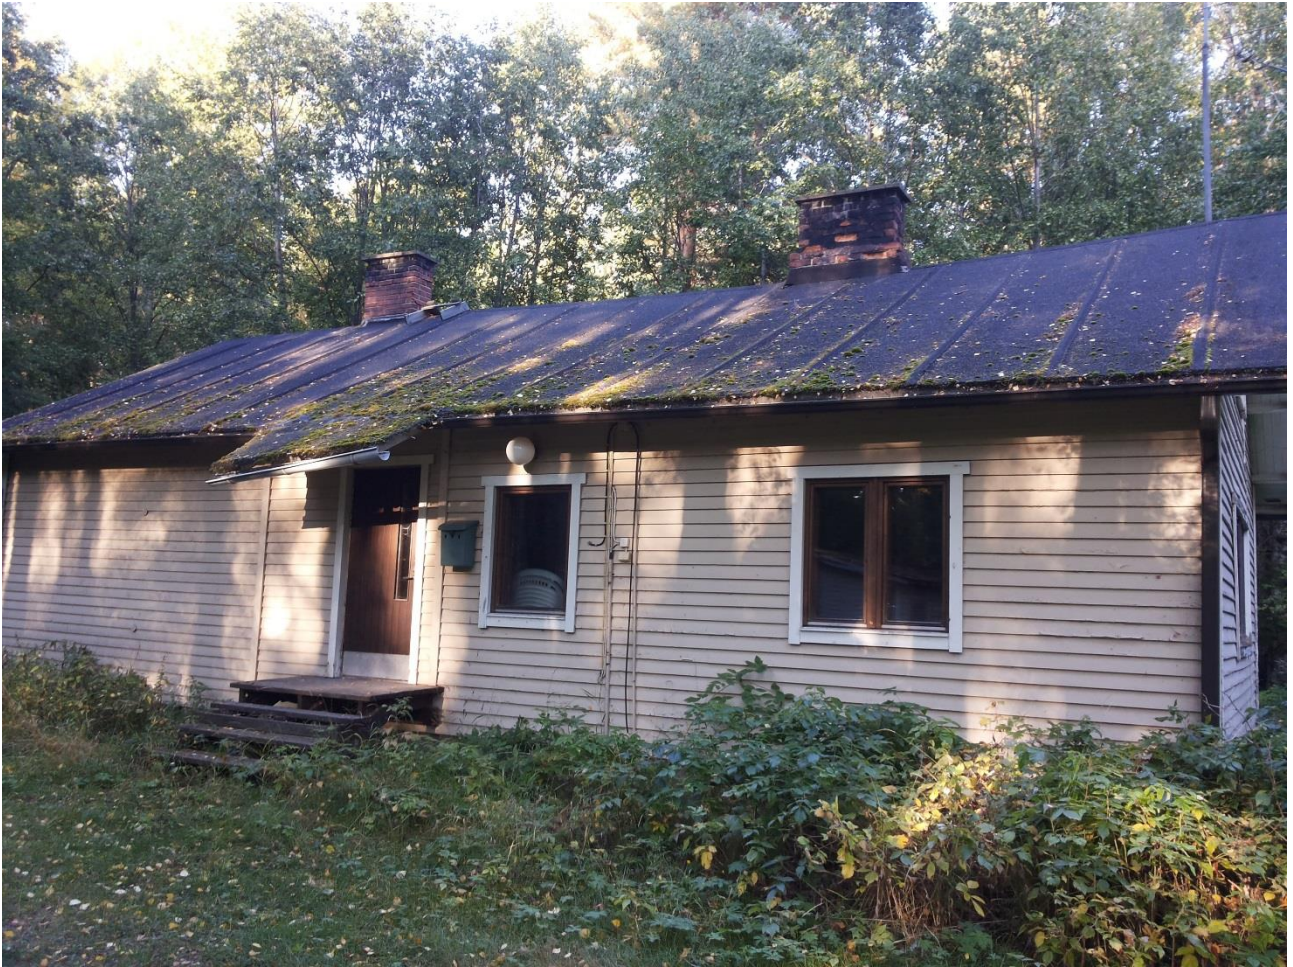
Vahtimestarin asunto Ärjänsaari

Rakennuksen sisällä haisee selvästi homeelle ja rakennuksessa on havaittu sellaisia kosteusvaurioita tai muita vaurioita, joilla olisi selvää vaikutusta rakennuksen tämän hetkiseen asumiskelpoisuuteen tai turvallisuuteen.

- 1. Rakennus on rakenteellisesti huonokuntoinen ja laajojen mikrobivaurioiden vuoksi suositellaan rakennuksen purkamista tai polttamista.**
